TEXPI EQUIPAMENTOS LTDA

DEPARTAMENTO DE PESQUISA E DESENVOLVIMENTO

AUMENTO DA CONFIABILIDADE E SEGURANÇA DO SISTEMA ELÉTRICO DE POTÊNCIA BRASILEIRO ATRAVÉS DA SUBSTITUIÇÃO DE ISOLADORES SUJEITOS À EXPANSÃO DO CIMENTO

2013

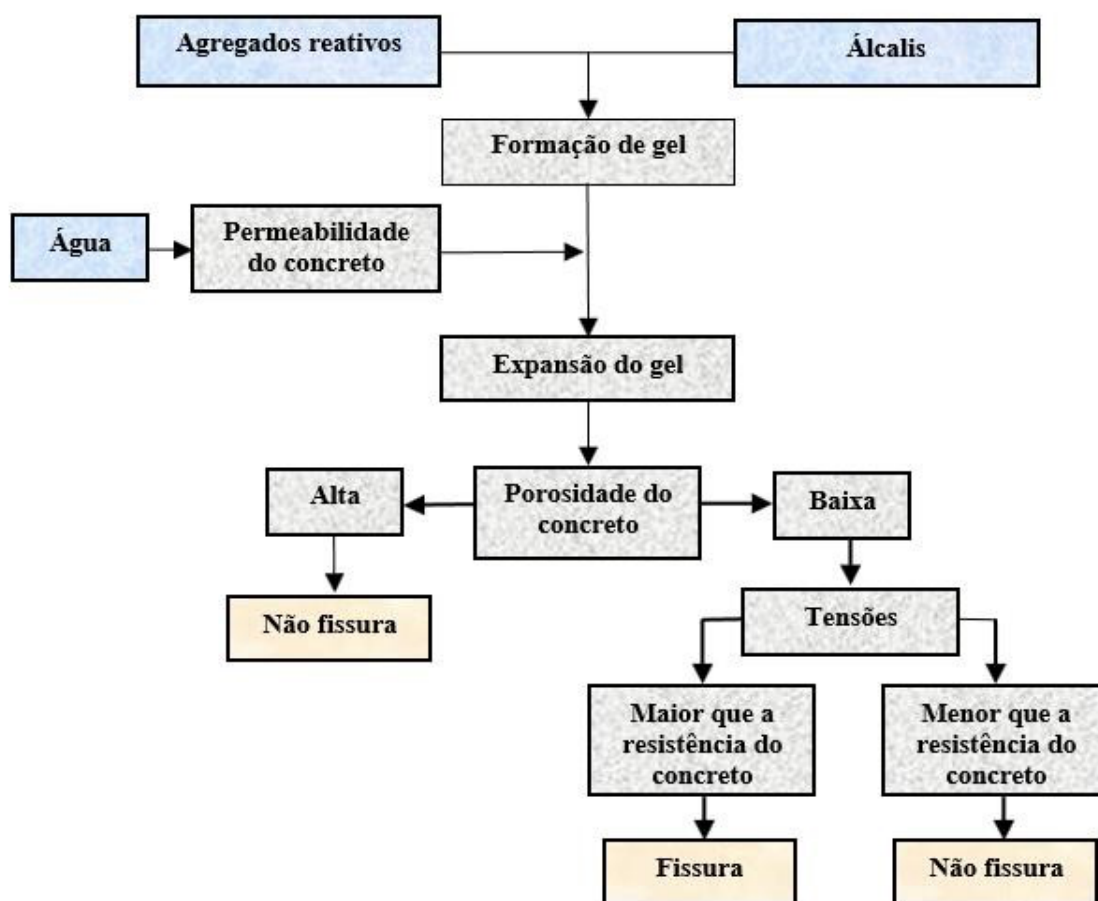
Figura 2 - Processo de reação álcali agregado (FERRARIS, 2000 apud VALDUGA, 2002).

A reação álcali agregado (RAA) é uma reação química que ocorre internamente em estruturas de concreto. Consiste no processo em que alguns minerais reativos dos agregados reagem com hidróxidos alcalinos normalmente provenientes do cimento, resultando na formação de gel que em presença de água se expande, podendo originar fissuras (vide figura 2).

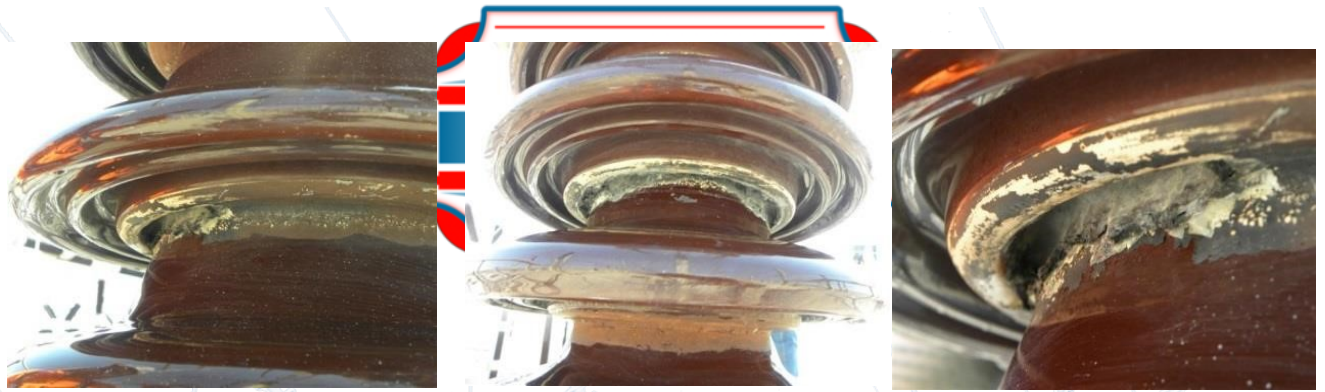
Figura 11 – Fotos do descolamento ocorrido em isoladores multicorpo 345 kV. [1]

Houve descolamento da cimentação de isoladores multicorpo usados em seccionadoras classe de tensão 345 kV por FURNAS na subestação de Campos (RJ). A subestação dista 23 km do mar, e neste local existe também, uma alta poluição atmosférica devido às queimadas para a colheita de cana de açúcar. A última inspeção acusou descargas parciais, sendo a solução aplicar RTV, o que não descartou a possibilidade de substituição dos isoladores. Vide figura 11.
